高雄市議會第三屆第六次定期大會

「檢討城中城大樓火災事故及危老
建築公安問題」專案報告

報告機關：高雄市政府消防局

中華民國 110 年 11 月 5 日

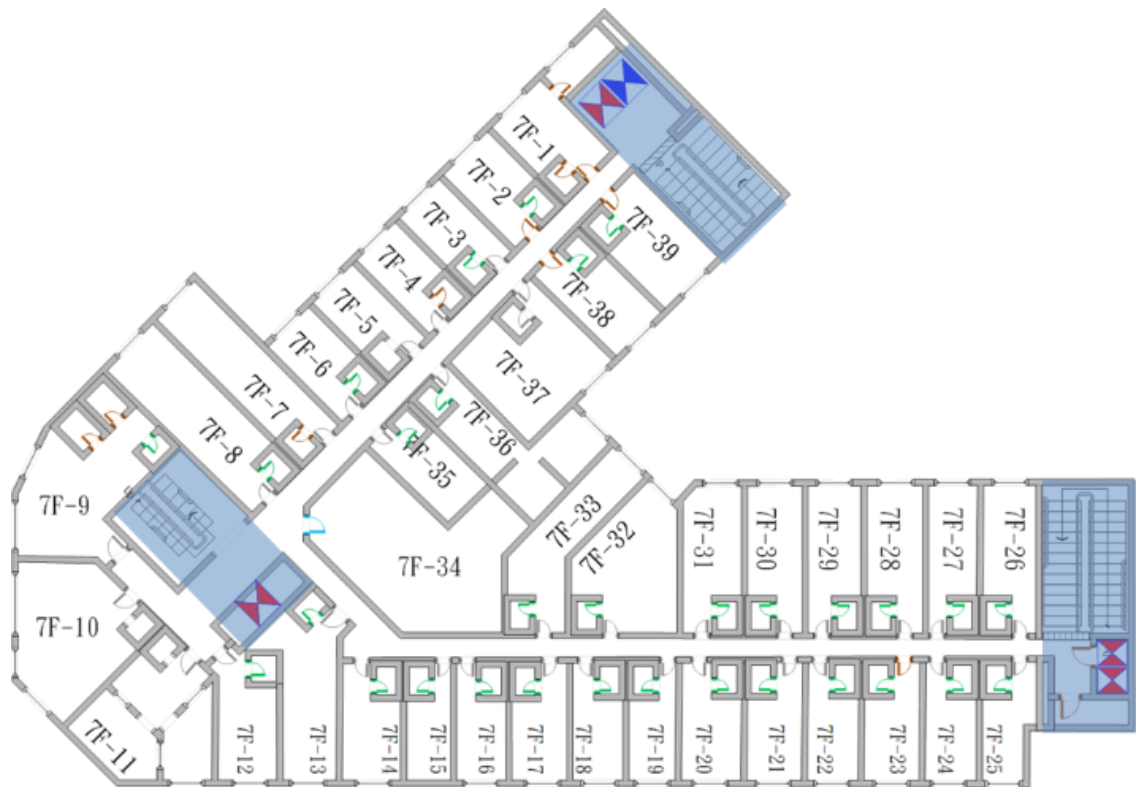
大樓 7 樓平面圖為例

- (一) 依據「公寓大廈管理條例」規定，應成立公寓大廈管理委員會並召開區分所有權人會議；經查本案大樓因產權複雜，至今仍未成立管理委員會。
- (二) 本案大樓之土地所有權人 117 人、建物所有權人 377 人，而地主內含有 11 位有土地無建物之所有權人，產權甚為複雜，且現有住戶又多非區分所有權人，1 至 6 樓營業場所荒廢多年，7 至 11 樓住戶複雜無法有效管理，致無力改善本案大樓公安問題。

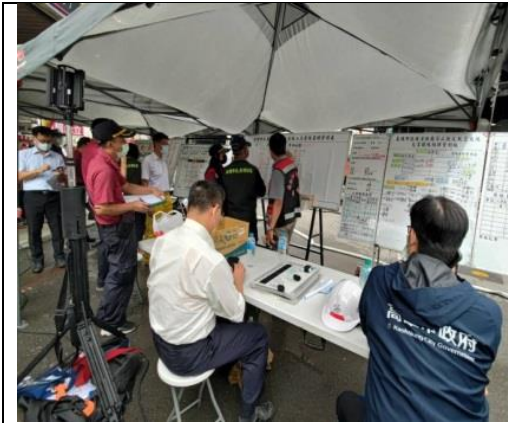
火場指揮中心

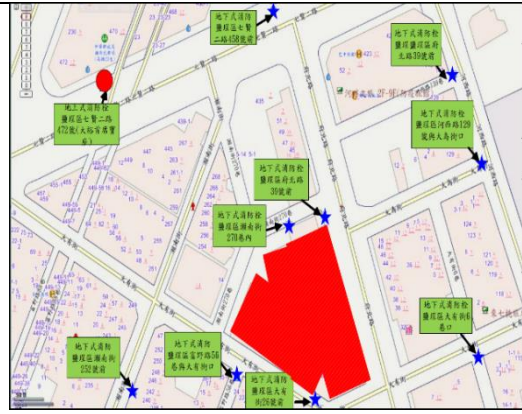
水源運用

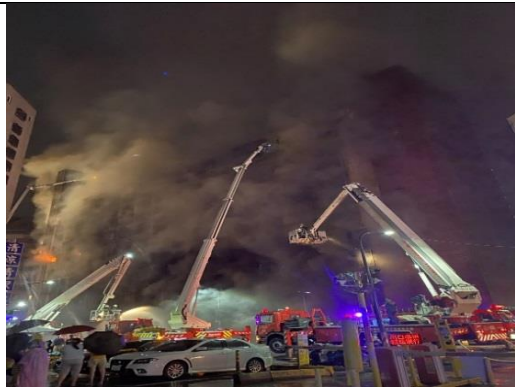
車輛部署

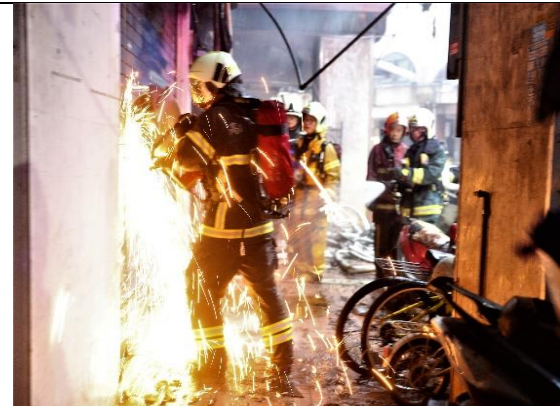
破壞作業

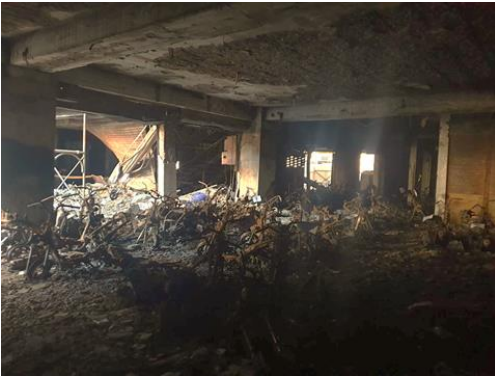
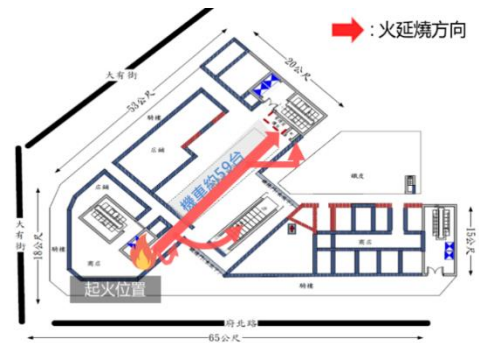
大樓 1 樓原為商場空間，根據調查，現場停放 59 輛機車，由於機車充滿油料，1 樓起火波及機車後，機車油料助長延燒，火勢迅速擴大蔓延。

1 樓停放大量機車使得火勢燃燒猛烈

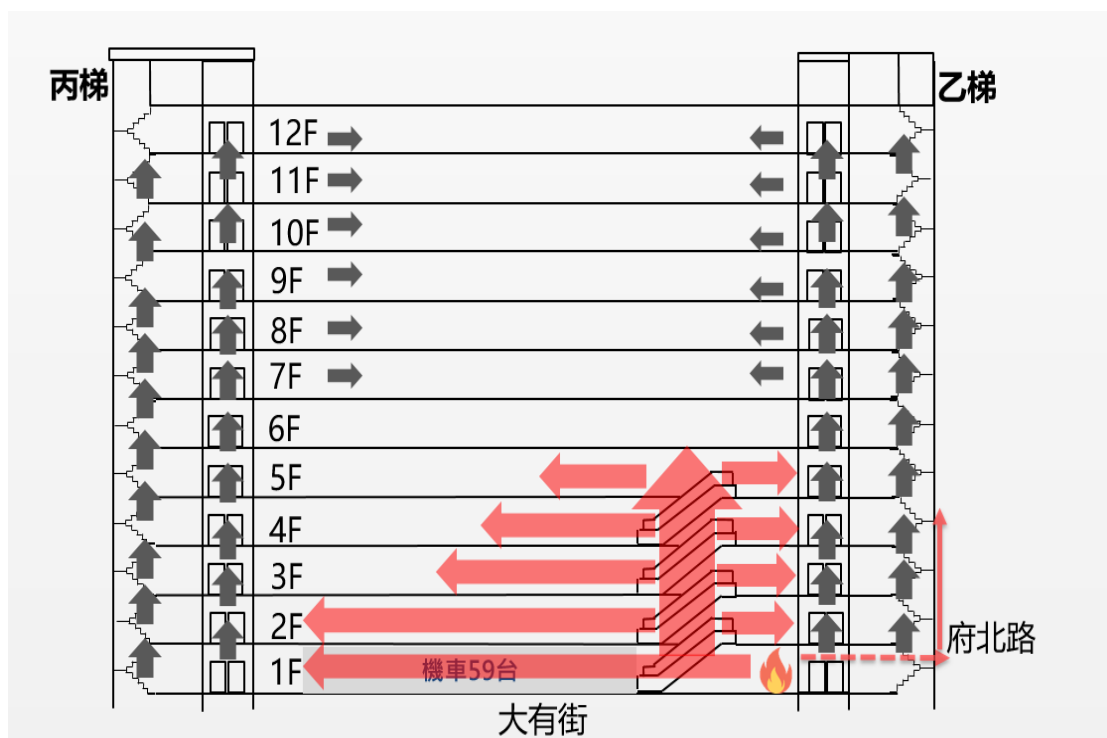
大樓 3 座安全梯之各層防火門損壞嚴重，導致防火區劃無法發揮功能。火災發生後，大量煙、熱從低樓層的樓梯、電扶梯及管道間向上竄升，造成 7 至 11 樓住戶受到波及，難以逃生、避難。

防火區劃破壞煙流竄升情形

建議修正消防法第 9 條規定，增訂第 4 項將閒置營業場所納入應辦理消防設備檢修申報之對象，確保建築物消防設備功能正常運作。
